Sławomir Dryja, UNIWERSYTET PAPIESKI JANA PAWŁA II W KRAKOWIE
Wojciech Głowa, KRAKÓW
Joanna Sławińska, KRAKÓW
Stanisław Sławiński, KRAKÓW

Najstarsze fazy kościoła parafialnego pod wezwaniem św. Małgorzaty i św. Stanisława w Żębocinie

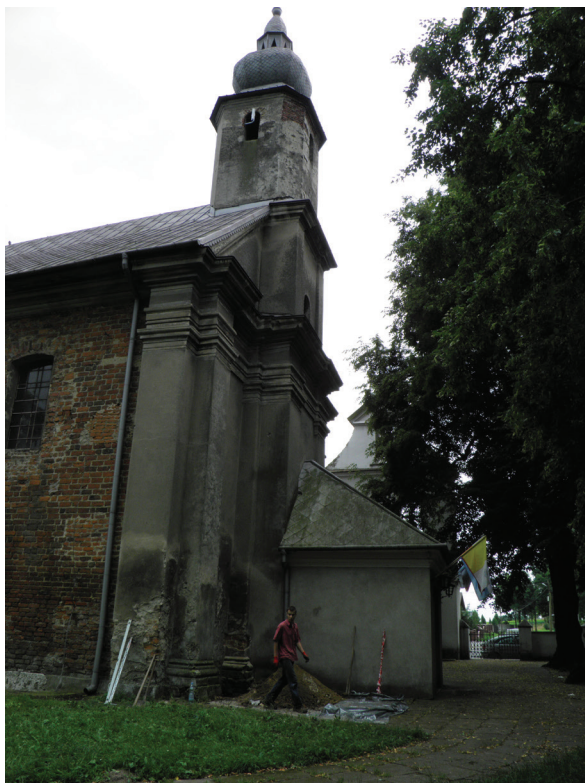
il. 3. Widok kościoła od strony północno-zachodniej, fot. Sławomir Dryja

Jest to barokowa, otynkowana fasada o trzyosiowym podziale pilastrami tokańskimi, zwieńczona wieloboczną wieżyczką. Wejście osłonięte parterową kruchtą. W północnej części fasady, w ubytku tynku (240 cm powyżej poziomu gruntu) odkryto wątek z dużych palcowanych cegieł rozbiórkowych oraz uszkodzonych cegieł rozbiórkowych o niepełnych wymiarach. Stwierdzono przewiązanie wątku ściany i pilastra (drugiego od północy).

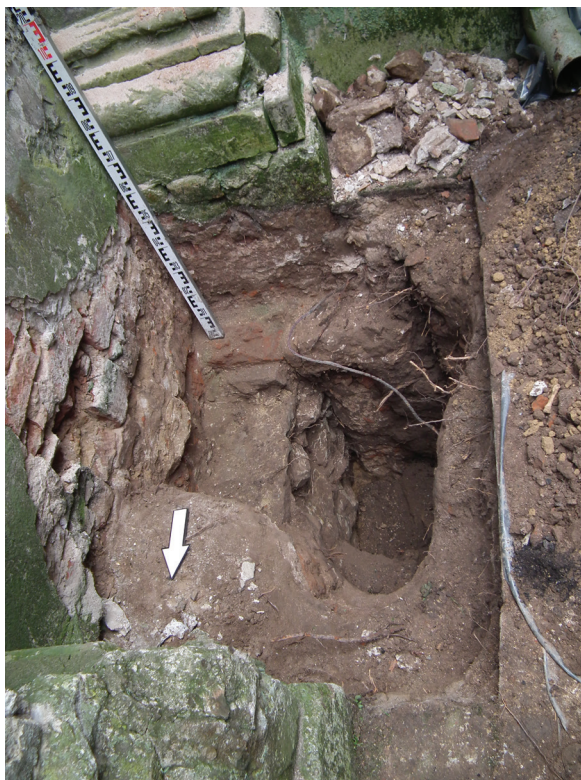
il. 4. Sondaż archeologiczny nr 1, widoczny fundament kościoła (po lewej) oraz fundament wieży (na wprost)

Posiadał kształt zbliżony do kwadratu, o wymiarach 130 × 110 cm. Wykop doprowadzono do calca. Przy północnej osi fasady odkryto fundament elewacji zachodniej zbudowany z płaskich złomów kamienia pińczowskiego, odsadzony ok. 36 cm od lica elewacji. Poziom odsadzenia wynosi 50 cm poniżej dzisiejszego poziomu gruntu. Posadowienie fundamentu stwierdzono na głębokości 150 cm poniżej poziomu gruntu. Do fundamentu elewacji dostawiony jest (odsadzony na 30 cm) fundament pilastra wieży, zbudowany z kamienia łamanego i fragmentów cegieł. Odsadzenie występuje 40 cm poniżej poziomu gruntu, natomiast posadowienie fundamentu 150 cm poniżej poziomu gruntu.

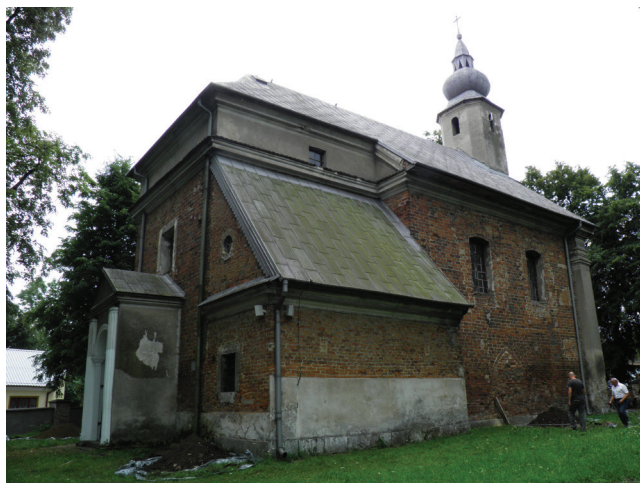
il. 6. Widok kościoła od strony północno-wschodniej, fot. Wojciech Głowa

Mur nawy stoi na niskim (ok. 30 cm) cokole z ciosów wapienia, o gzymsie w kształcie szerokiej fazy. Do wysokości ok. 220 cm elewacja oblicowana jest ceglami ręcznie formowanymi o wymiarach: 6-6,5-7-7,5 × 13-13,5 × 26 cm. Wyżej występuje wątek wendyjski kładziony z cegieł palcowanych o wymiarach: 10 × 14,5 × ? cm; 10 × ? × 28,5 cm, 10 × ? × 29 cm; 120,5 × ? × 28,5 cm; 11 × ? × 30 cm, o starannie zagładzonych spoinach. Oba okna elewacji nawy są stosunkowo wysokie, zamknięte łękami odcinkowymi. Przebite są wtórnie – ościeża i wysklepki wykonane z mniejszych cegieł. W dolnej partii elewacji nawy występuje otwór, interpretowany jako wejściowy, o obramieniu wyrobionym w wątku ceglany (cegły jak w górnej partii ściany), zamknięty łękiem ostrym i obecnie zablendowany (cegłami analogicznymi jak oblicowanie dolnej partii elewacji). Obramienie otworu wykonane jest z dużych cegieł palcowanych. Wątek węgarów jest częściowo uszkodzony, w związku z przemurowaniem dolnych partii elewacji. Zachowany jest w pełni wątek łęku, którego strukturę tworzą główki cegieł ustawionych na boku (wymiary: 9 × 13 × ? cm; 9 × 14 × ? cm; 9,5 × 14,5 × ? cm). Od dołu otwór zamknięty jest (przerwany?) wspomnianym wyżej kamiennym cokolem. W węgarach otworu zastanawia brak kamiennych ciosów dla osadzenia drzwi, jednakże zbyt wcześnie jest na rekonstrukcję formy portalu.

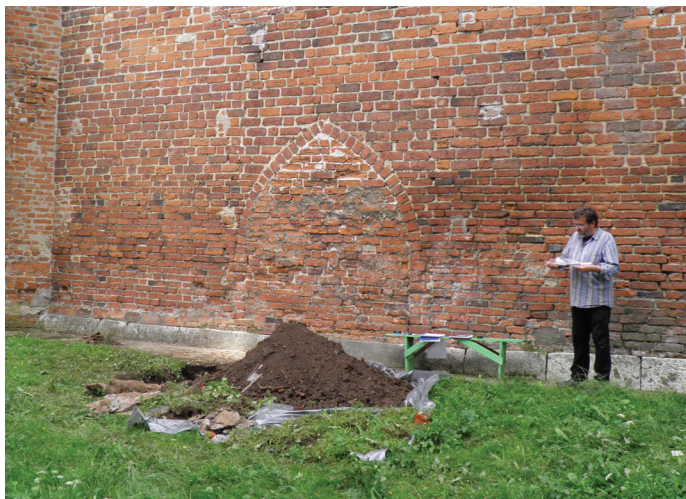
il. 7. Zamurowany otwór wejściowy w północnej elewacji nawy

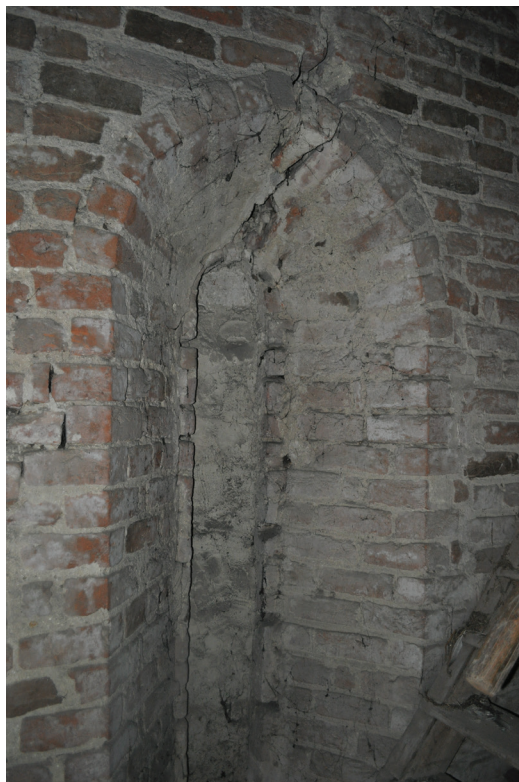
il. 8. Romańskie okno w północnej ścianie prezbiterium

Elewacja prezbiterium zasłonięta jest zakrystią i jej dachem. We wnętrzu zakrystii jest to otynkowana ściana, zaś na jej poddaszu dostępny jest ceglany wątek wendyjski (cegły palcowane: $9 \times ? \times 27,5$ cm; $9 \times ? \times 29$ cm; $9,5 \times 14 \times ?$ cm) z wyrobionym rozgłifionym, wysokim i stosunkowo wąskim otworem okiennym, zamkniętym łękiem pełnym. W obramieniu okna występują związane z wątkiem muru ukośne kształtki ceglane (wys. 9,5-10 cm), w łuku ceglany kliniec kluczowy.

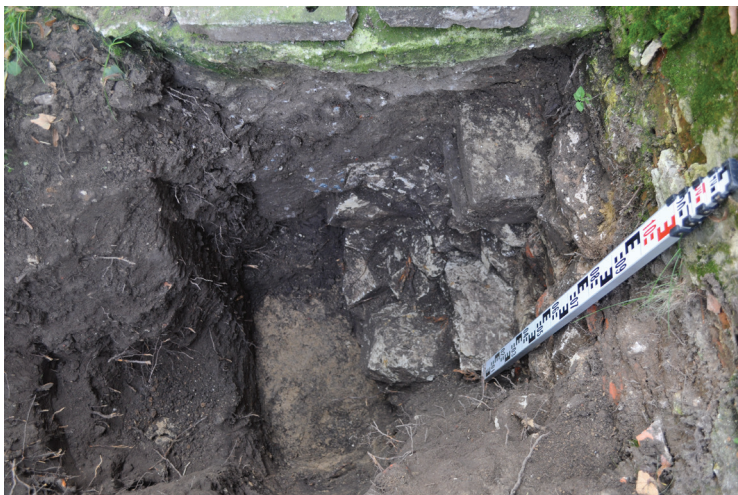
il. 10. Sondaż archeologiczny nr 3, widoczny fundament starszej budowli oraz stojący na nim fundament północno-wschodniego narożnika prezbiterium

Został założony na styku elewacji prezbiterium i zakrystii, jako sondaż o powierzchni 200×80 cm, dłuższą osią prostopadły do elewacji. Mniej więcej w tym samym rejonie, przed kilkunastu laty, wykonano wykop związany z rozpoznaniem geologicznym, prowadzonym w rejonie kościoła. Założenie w tym czasie żelbetowej ławy fundamentowej (niesięgającej do opisanego poniżej styku prezbiterium z zakrystią) naruszyło nawarstwienia ziemne.
