Domniemany romański kościół św. Katarzyny Aleksandryjskiej w Sędziszowej (powiat złotoryjski) w świetle dotychczasowych badań archeologicznych

Agata Szyber

Przemysław Nocuń

The alleged Romanesque church of St. Catherine of Alexandria in Sędziszowa (Złotoryja district) in the light of archaeological research to date

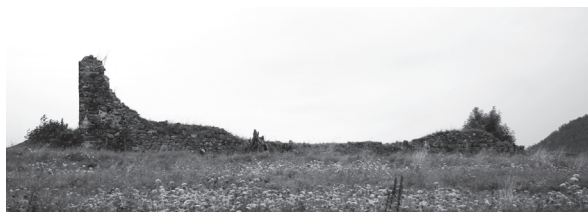
Ryc. 2. Sędziszowa. Zachowane do dziś relikty kościoła (fot. A. Szyber).

W dolinie rzeki Kaczawy, na niewielkim wzniesieniu, przy drodze wiodącej z Sędziszowej do Sokołowca widoczne są niewielkie ruiny budowli, powszechnie identyfikowanej jako romański kościół (kaplica?) św. Katarzyny Aleksandryjskiej¹ (ryc. 1). Przed rozpoczęciem badań w terenie czytelny był jedynie południowo-zachodni narożnik obiektu oraz zachowane do niewielkiej wysokości fragmenty jego południowej ściany (ryc. 2). Podobno jeszcze w połowie XIX w. można było zobaczyć cały zarys kościoła z wielobocznie zamkniętym prezbiterium². Informację tę należy jednak uznać za niepewną, skoro Hans Lutsch w ostatniej ćwierci tego stulecia opisywał już tylko pozbawioną cech stylowych (zapewne detalu) część zachodniej fasady oraz fundament ściany południowej – zbudowane z łamanego kamienia porfirowego pochodzącego z pobliskiej Wielisławki³.

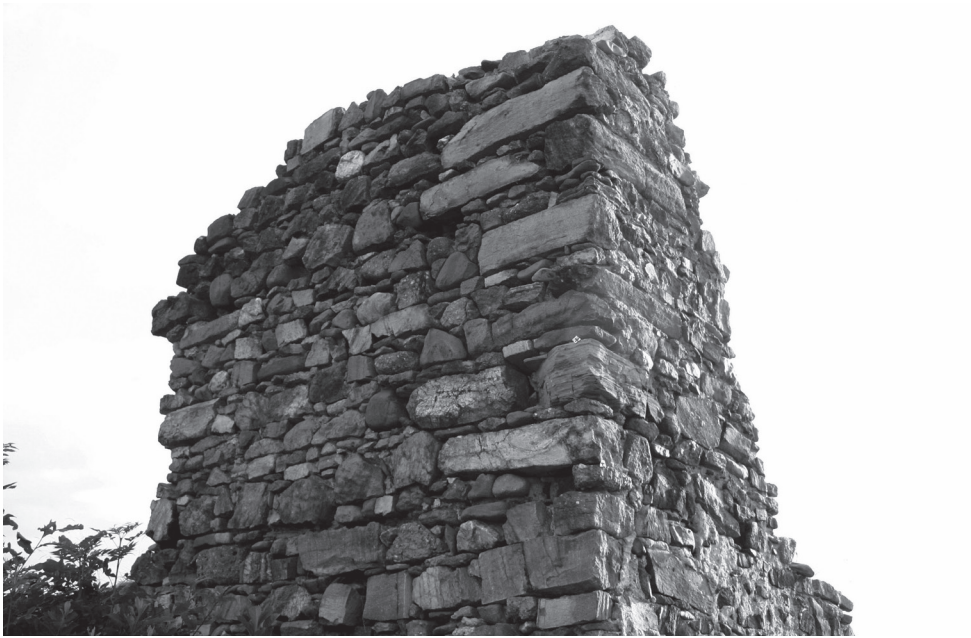
Ryc. 4. Sędziszowa. Południowo-zachodni narożnik kościoła z widocznymi ciosami kamiennymi w narożnikach (fot. A. Szyber).

W dyskusji dotyczącej datowania obiektu głos zabierają także powojenni historycy sztuki. Zygmunt Świechowski uważał, że zastosowana technika budowlana z kamienia łamanego z zastosowaniem ciosów kamiennych o powierzchni licowej prostokątnej w narożnikach (ryc. 4) pozwala określić ją jako późnoromańską i w konsekwencji datować na około połowę XIII w.³¹

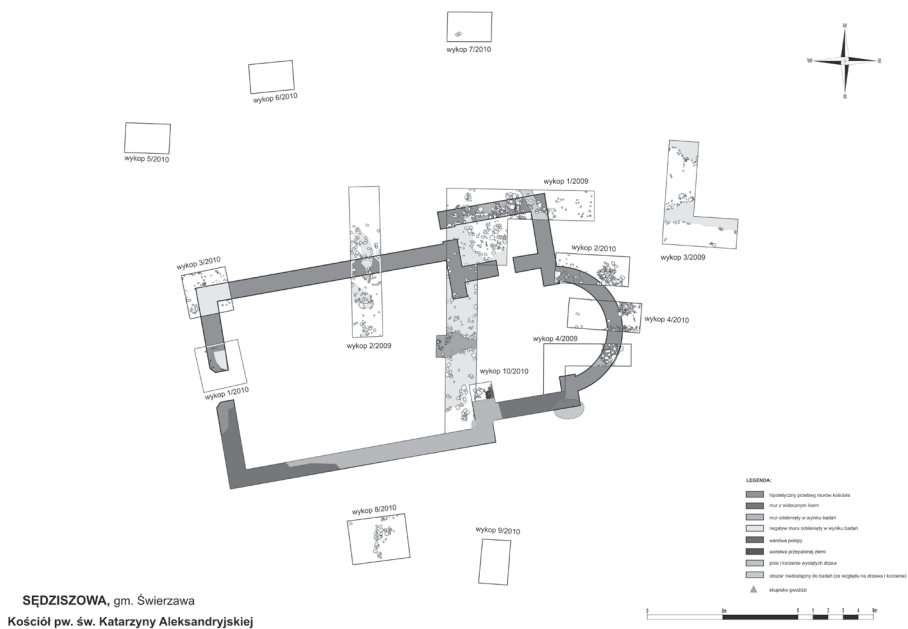
Ryc. 5. Sędziszowa. Plan wykopów z lat 2009–2010 (oprac. A. Szyber, P. Nocuń, I. Pieńkos).

Niewielkie wykopy sondażowe założono w kilku miejscach istotnych dla rekonstrukcji planu i sposobu posadowienia świątyni. (zob.: plan stanowiska – ryc. 5).

W pierwszym roku badań otworzono cztery wykopy archeologiczne. Pierwszy (określony jako 1/2009, początkowo o wymiarach 2×5 m) usytuowany został na osi E–W, w północno-wschodnim narożniku założenia. W trakcie prac został on poszerzony w części południowo-zachodniej, a w kierunku południowym poprowadzono od niego długi sondaż, przecinający w poprzek nawę i sięgający aż do południowej ściany kościoła. Nieco dalej na zachód, na linii N–S, zlokalizowano wykop 2/2009 (wymiary 2×5 m), przecinający domniemaną lokalizację północnej ściany kościoła. Wykop 3/2009 (w kształcie litery „L” i wymiarach $5 \times 2 \times 5$ m) umiejscowiono na wschodnim stoku wzgórza, gdzie – według informacji mieszkańców – w trakcie orki często znajdowane były szczątki kostne. Wykop 4/2009 założony został tuż przy granicy zachowanego jeszcze przy powierzchni ziemi fundamentu południowej ściany kościoła, w miejscu, w którym mogłoby znajdować się wieloboczne zamknięcie prezbiterium (lub absyda). Wykop ten miał wymiary $1,5 \times 6$ m i (podobnie jak 1/2009) usytuowany był na

W drugim sezonie badań założono 10 kolejnych sondży. Pierwszy z nich, oznaczony jako wykop 1/2010 (o wymiarach 3×3 m), usytuowany został na linii zachodniej ściany kościoła, w miejscu, gdzie – jak zakładano – powinno znajdować się główne wejście do świątyni (dokładnie 5,45 m na północ od zachowanego południowo-zachodniego narożnika kościoła, mierzonych od punktu wewnątrz narożnika). Wykop 2/2010 (o wymiarach 2×5 m) zlokalizowany został na osi E-W, we wschodniej części stanowiska, w miejscu zakładanego posadowienia absydy (lub zamknięcia prezbiterium). Wykop 3/2010 (o wymiarach 3×3 m) założony został w odległości 2 m na północ od wykopu 1/2010 – w miejscu, gdzie (jak przypuszczano) powinien znajdować się północno-wschodni narożnik nawy. Z kolei wykop 4/2010 umiejscowiono w odległości 1 m na południe od wykopu 2/2010 – w celu lepszego wyjaśnienia sposobu posadowienia wschodniego zamknięcia kościoła. Kolejne wykopy (nr 5–9/2010) miały charakter niewielkich sondży (2×3 m oraz 4×3 m) i miały posłużyć odnalezieniu przykościelnego cmentarza. Dwa z nich znajdowały się po południowej stronie kościoła, trzy pozostałe usytuowane zostały na łagodnym, północnym stoku wzgórza. Ostatni wykop 10/2010 (o wymiarach $1,7 \times 1,5$ m) założony został w miejscu przejścia nawy w prezbiterium (po wewnętrznej stronie murów) i przylegał od południa do ściany prezbiterium. Po oczyszczeniu tej partii muru ukazało się w jego wnętrzu niewielkie, o długości 10 cm, przedłużenie muru do wnętrza nawy/prezbiterium, na którym zapewne opierał się łuk tęczowy kościoła.

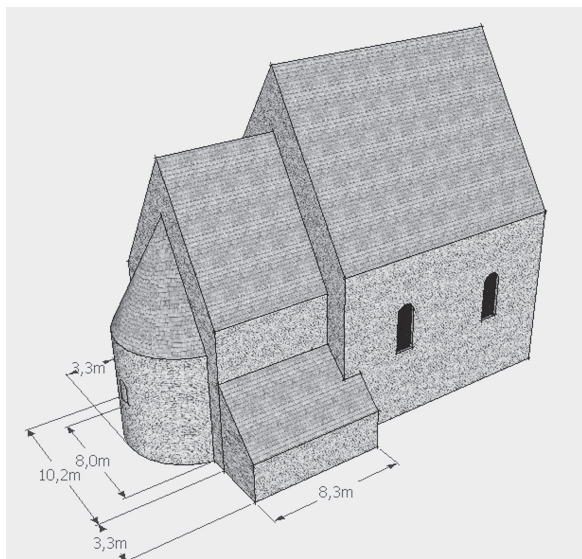
Ryc. 6. Rekonstrukcja kościoła św. Katarzyny Aleksandryjskiej w Sędziszowej (w oparciu o typ kościołów z V A wg T. Kozaczewskiego) (rys. P. Nocuń).

że obiekt w Sędziszowej składał się z trzech wyraźnie wydzielonych elementów przestrzennych: prostokątnej nawy, prostokątnego (choć zastanawiająco krótkiego) prezbiterium oraz półkolistej absydy (typ 2 V A wg Kozaczewskiego). Pomimo pewnych wątpliwości ten model uznajemy za najbardziej prawdopodobny i na nim opieramy zaproponowany sposób rekonstrukcji bryły kościoła³² (ryc. 6).

Opierając się na powyższych ustaleniach, należy stwierdzić, że nawa kościoła miała wymiary wewnętrzne ok. $15,6 \times 12,8$ m. Grubość murów nawy wynosiła 110 cm. Tak oszacowane wymiary wskazują, że obiekt ten był zbliżony wielkością do kościoła św. Jana i św. Katarzyny Aleksandryjskiej w Świerzawie (gdzie nawa ma wymiary wewnętrzne $17,6 \times 11,75$ m).

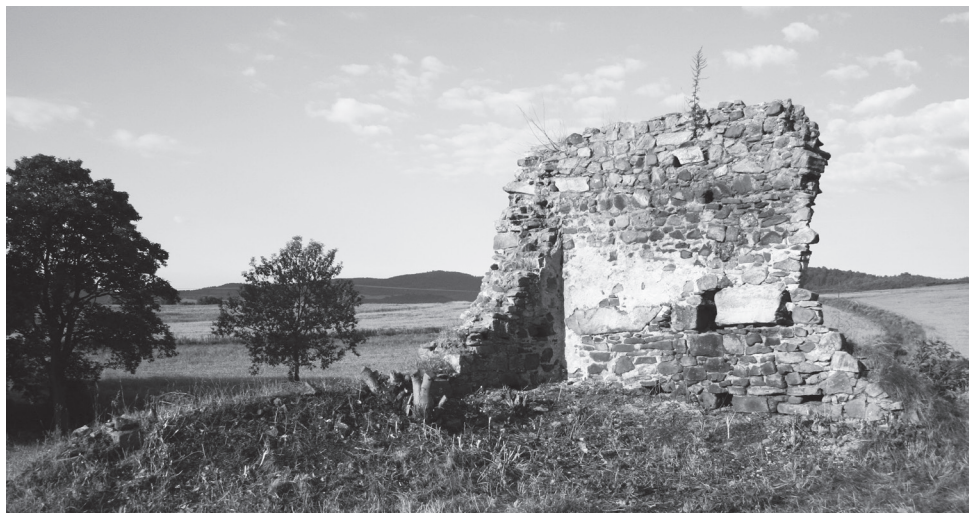
Ryc. 7. Sędziszowa. Południowo-zachodni narożnik kościoła z widocznymi fragmentami wyprawy tynkarskiej (fot. A. Szyber).

Jedyną widoczną przed rozpoczęciem prac pozostałością świątyni był południowo-zachodni narożnik nawy (ryc. 7). Od wewnątrz na jego ścianach były jeszcze zachowane znaczące partie wyprawy tynkarskiej. W trakcie badań archeologicznych na poziomie współczesnego gruntu udokumentowano również przebieg południowej ściany nawy w kierunku wschodnim³³ (ryc. 8). Lica tego muru zostały uchwycone w wykopie 1/2009. Odślonięcie i oczyszczenie południowej ściany nawy kościoła, ukrytej dotąd pod korzeniami drzew, pozwoliło z kolei na rozpoznanie sytuacji w miejscu przejścia nawy w prezbiterium (wykop 10/2010) oraz na określenie długości samej nawy. W wykopie 2/2009, w profilu zachodnim i wschodnim, uchwycono negatyw spągu północnego muru nawy. Na tej podstawie możliwe stało się przynajmniej orientacyjne zrekonstruowanie przebiegu tego muru oraz określenie lokalizacji północno-zachodniego narożnika nawy.

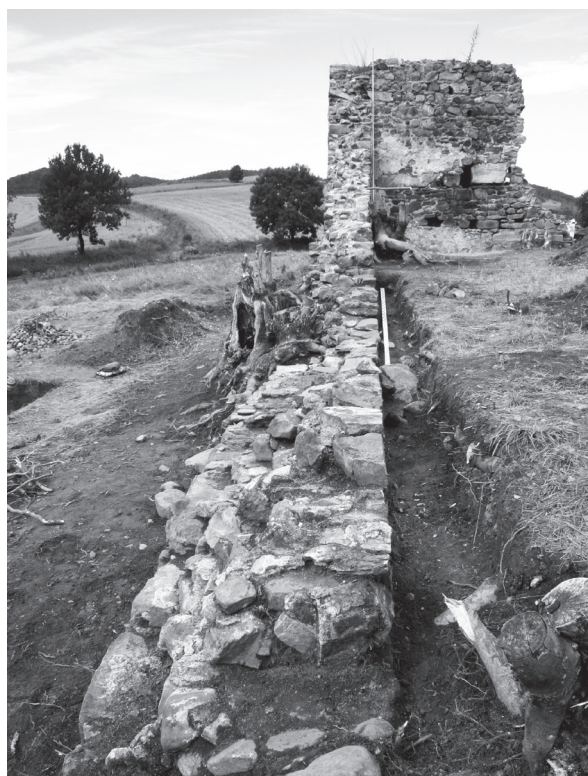
Ryc. 8. Sędziszowa. Odsłonięty w trakcie prac archeologicznych południowy mur nawy kościoła – widok od wschodu (fot. A. Szyber).

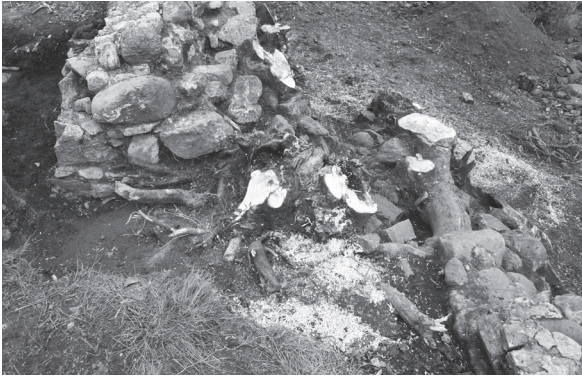
Ryc. 9. Sędziszowa, wykop 10/2010. Miejsce przejścia nawy w prezbiterium – widok od zachodu (fot. A. Szyber).

Dodatkowo, południowy kraniec wykopu 4/2009 sięgnął wewnętrznego lica tej ściany, a w jego wschodnim profilu udało się odsłonić zachodnie lico wschodniej ściany prezbiterium. Ważnym odkryciem było też uchwycenie miejsca zakończenia nawy i początku prezbiterium (wykop 10/2010). Rozpoznanie tego fragmentu murów świątyni było znacznie utrudnione ze względu na rosnące w tym miejscu drzewo (ryc. 9). Zostało ono ścięte, ale jego rozbudowany system korzeniowy wniknął głęboko w strukturę murów, nie pozwalając na ich pełne odsłonięcie. We wspomnianym wykopie uchwycone zostało jednak lico muru prezbiterium, które w tym miejscu rozszerzało się do wewnątrz, tworząc prawdopodobnie podstawę łuku tęczowego.

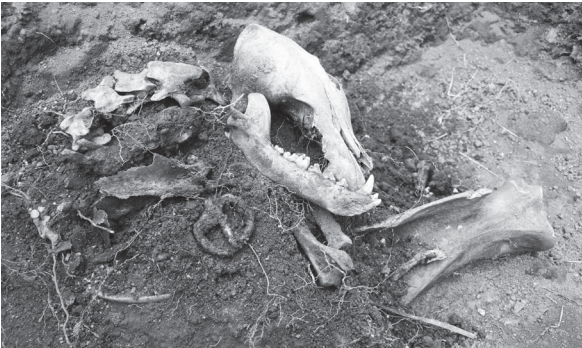
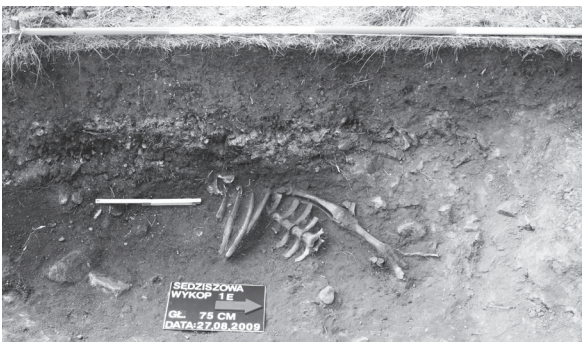
Ryc. 10. Sędziszowa, wykop 1E/2009. Jama ze szczątkami zwierzęcymi (fragmenty szkieletu psa oraz znaleziona przy nim sprzączka obroży) (fot. A. Szyber).

Ryc. 11. Sędziszowa. Jama ze szczątkami zwierzęcymi (fragment szkieletu krowy) (fot. A. Szyber).

Interesująco na tle całego stanowiska w Sędziszowej przedstawia się odkryta w wykopie 1/2009 jama ze szczątkami zwierząt (ryc. 10, 11). Znajdowała się ona w centralnej części dawnej nawy. Już na głębokości 30 cm zaczęły pojawiać się, w otoczeniu ciemnej, przepalanej ziemi z kawałkami węgla drzewnych i kamieniami, pojedyncze kości zwierzęce. W trakcie dalszej eksploracji odsłonięto kompletny szkielet psa, poniżej niepełny szkielet krowy oraz pojedyncze kości konia. Dno obiektu znajdowało się na głębokości 70 cm. Przy kręgach szyjnych psa znaleziona została żelazna sprzączka, zapewne od obroży. Jej pospolita forma nie pozwala jednak na określenie czasu powstania (datowanie) tej intrygującej jamy. Na poziomie zalegania kości odkrytych zostało także kilka fragmentów ceramiki, które możemy datować na XV–XVI w.

Trudno określić charakter i funkcję opisanej jamy. Być może należy wiązać ją z okresem zniszczenia kościoła w trakcie trwania wojen husyckich w 1427 lub 1428 r., a może jest to wtórne wypełnisko dawnego grobu, o którego odkryciu mówi źródło z połowy XVIII w.

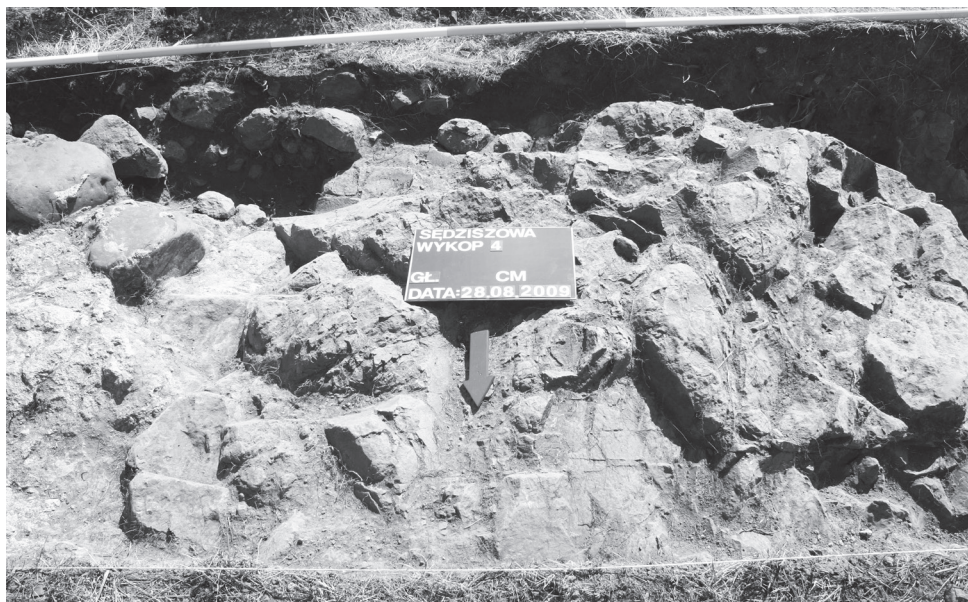
Ryc. 12. Sędziszowa, wykop 4/2009. Pozostałości zaprawy i muru absydy zalegające bezpośrednio na skale macierzystej (fot. A. Szyber).

Najsłabiej rozpoznany i nie do końca potwierdzony element kubaturowym kościoła w Sędziszowej jest absyda zamykająca kościół od wschodu. Założone w miejscu przypuszczalnego posadowienia absydy wykopy 2 i 4/2010 nie dostarczyły konkretnych danych. Odsłonięte w nich warstwy należy raczej interpretować jako naturalne gruzowisko. Jedynie w wykopie 4/2009 odsłonięto niewielki fragment fundamentu zbudowanego z kamieni połączonych zaprawą i ułożonych bezpośrednio na

podłożu skalnym. Proponujemy na tej podstawie przyjąć hipotezę o istnieniu półkolistej absydy. Miałaby ona promień wewnętrzny wynoszący ok. 3 m.

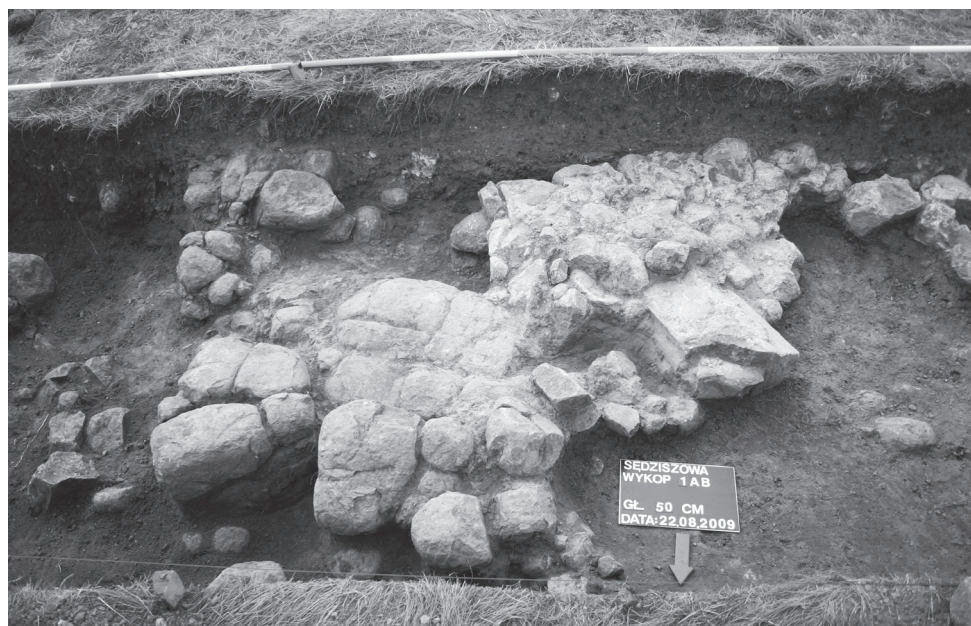
Ryc. 13. Sędziszowa, wykop 1AB/2009. Pozostałości muru północnej ściany zakrystii (fot. A. Szyber).

Od północy do prezbiterium przylegała prostokątna zakrystia. We wschodniej części wykopu 1/2009 odsłonięto fragmentarycznie zachowany w partii fundamentowej mur, który uznać należy za relikwiny jej północnej ściany. Odsłonięty fragment posiadał wyraźnie widoczne lico wewnętrzne i w jednym miejscu także widoczną granicę zewnętrzną (lico?). Blisko wschodniej granicy wykopu 1/2009 widoczny był też wyraźny wkop, który ostrożnie zinterpretowano jako ślad po „wyrabowanym” murze wschodnim zakrystii. Wstępnie można założyć, że zakrystia miała plan prostokąta o wymiarach wnętrza ok. 5 × 2,6 m (zakrystia w kościele św. Jana i św. Katarzyny Aleksandryjskiej w Świerzawie była dłuższa i miała wymiary wewnętrzne: 8,4 × 2,8 m).
